Prüfbericht:

Sichtbetonklassifizierung von Betonstützen hergestellt in Schalrohren der Standardausführung sowie der Ausführungen Rapidobat Cretcon HD

Aktenzeichen: 5.5.1 - 38/2012

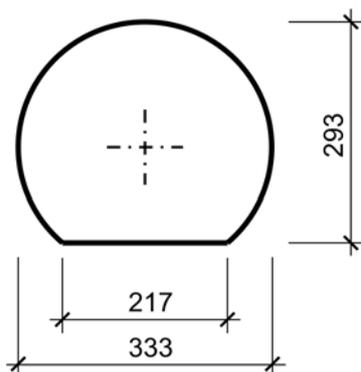
Das Standardrohr weist einen Foliestoß in Längsrichtung auf. Die Rohre Rapidobat Cretcon HD sind stoßfrei.

Abbildung 1: Lichter Querschnitt der Schalrohre.

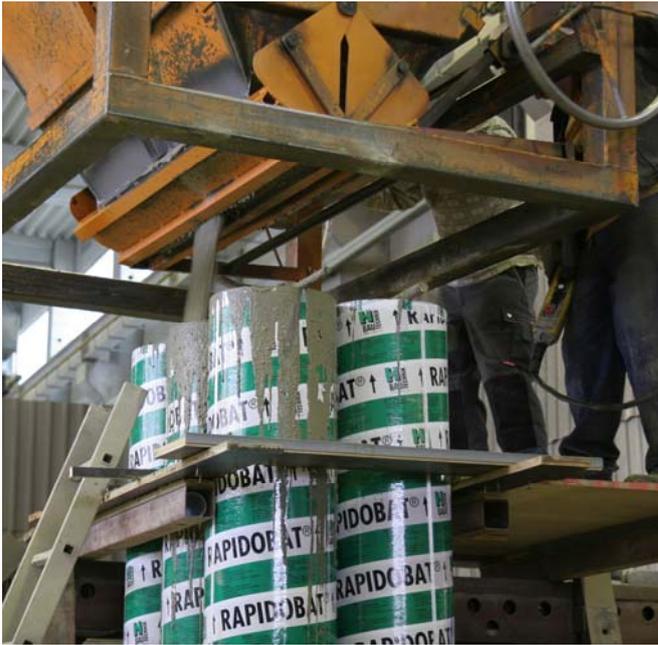
Die Betonarbeiten am 12.11.2012 fanden in der Zeit zwischen 12:30 Uhr und 12:40 Uhr statt. Das Einfüllen des Betons in die Schalrohre erfolgte aus einem Betonkübel mit ca. 2 m³ Fassungsvermögen. Die Bauart des Betonkübels erlaubte keine Befestigung eines Auslassschlauches, so dass der Beton in freiem Fall in die Stützenschalung eingefüllt wurde.

- Auslassen von Beton in die Stützenform. Befüllen in einem Zug bis auf volle Stützenhöhe (Füllzeit ca. 10 s, Abbildung 2).
- Einführen des vibrierenden Flaschenrüttlers (Durchmesser 40 mm) bis auf den Boden der Stützenform und langsames Herausziehen des Rüttlers (Abbildung 3).

Abbildung 2: Befüllen der Stützen bei Betonage A.

Bei Anlehnung an die Empfehlungen des Merkblattes „Sichtbeton“ muss die Betonage A als technisch nicht sachgerecht klassifiziert werden.

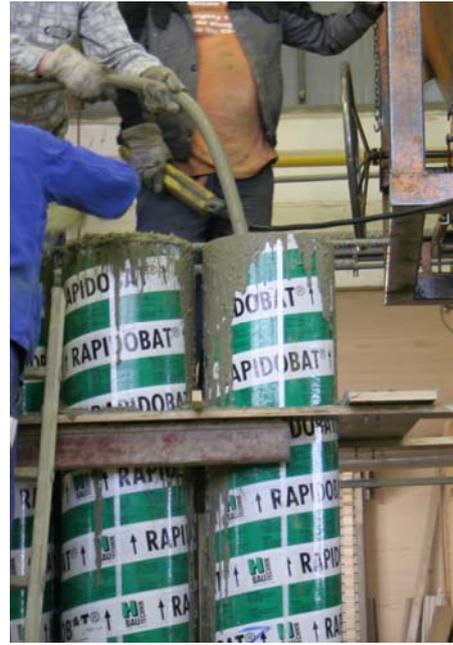
Bei der Betonage A wurden zunächst alle Stützenformen vollständig befüllt und anschließend die Betonverdichtung durchgeführt. Eine Nachverdichtung des frischen Betons zu einem späteren Zeitpunkt (z.B. 10 min nach Befüllen) fand nicht statt.

Abbildung 3: Verdichten des Betons mit einem Flaschenrüttler.

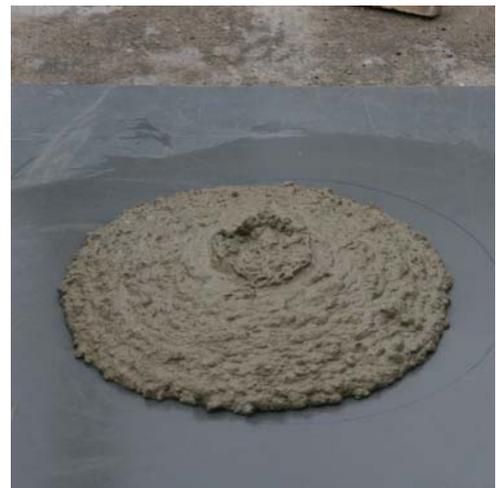
Zeitgleich zu den Stützenbetonagen wurden die Frischbetoneigenschaften gemessen und Würfel für die Festigkeitsprüfungen hergestellt. Die Frischbetonkennwerte sind in Tabelle 2 angegeben. Abbildung 4 zeigt den Ausbreitkuchen nach der Bestimmung des Setzfließmaßes.

Abbildung 4: Betonkuchen nach Ermittlung des Setzfließmaßes.

Entgegen den Angaben des Betonlieferanten wurde die Zielkonsistenzklasse F5 (Setzfließmaß 620 mm, vgl. Abschnitt 2.2) bei beiden Betonagen nicht erreicht. Zudem zeigten sich bei den Betonagen A und B Wasserabsonderungen aus dem Ringspalt zwischen Stützenfuß und Aufstandsfläche. Bei Betonage A waren die Wasserabsonderungen stärker ausgeprägt als bei Betonage B.

Bei Berücksichtigung der Empfehlungen des Merkblattes „Sichtbeton“ muss der eingesetzte Beton als nur bedingt geeignet für die Herstellung von hochwertigen Sichtbetonbauteilen eingestuft werden.

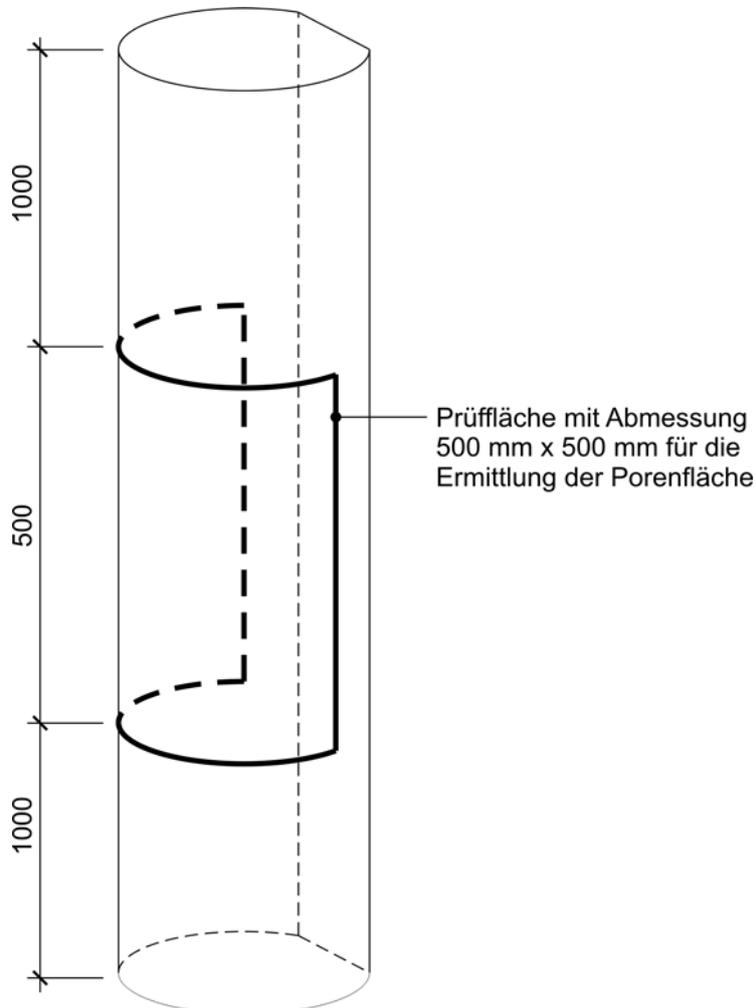
Die Prüffläche zur Ermittlung der Porenfläche wurde in Stützenmitte auf der gekrümmten Stützenmantelfläche angeordnet (siehe Abbildung 5). Vor der Auswertung der Porenfläche

wurde die Betonoberfläche kräftig mit einer harten Kunststoffbürste abgebürstet, um Poren freizulegen, die durch dünne, erhärtete Zementleimschichten abgedeckt sind. Das Abbürsten wird im Merkblatt „Sichtbeton“ nicht gefordert und ist somit eine Verschärfung an die Anforderungen zur Sichtbetonklassifizierung.

Abbildung 5: Anordnung der Prüffläche zur Ermittlung der Porenfläche an der Stützenmantelfläche. (Die Abschnittslängen der Stütze unter- und oberhalb der Prüffläche sind nicht maßstäblich dargestellt.)

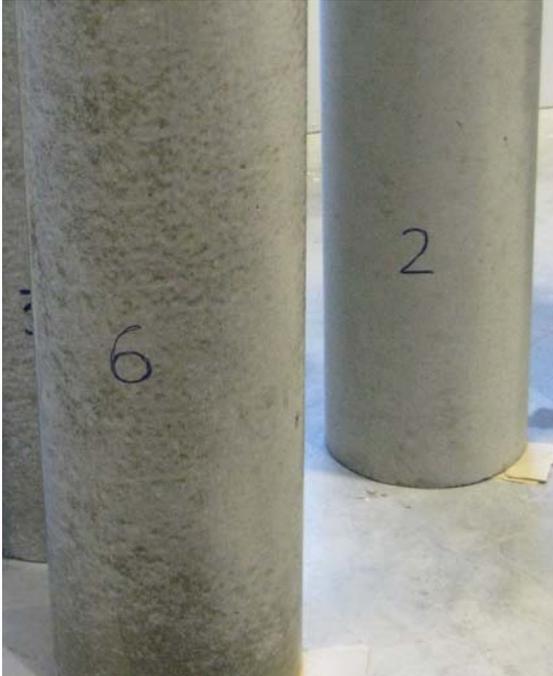
Stützen aus Standardschalrohren zeigen über der gesamten Stützenhöhe eine schuppige Marmorierung (vgl. Abbildung 6, Abbildung 7) bei gleichzeitig spiegelndem Glanz der Betonoberfläche. Große und mittlere Poren sind sehr kontrastreich zu erkennen. Die Häufigkeit großer Poren nimmt mit der Stützenhöhe zu. Im Bereich des Stützenfußes sind deutliche Farbunterschiede festzustellen, die vermutlich durch die Wasserabsonderungen am Stützenfuß (vgl. Abschnitt 3.3) bedingt sind.

schuppenartige Marmorierung auf der Oberfläche (Abbildung 6). Stützen aus Schalrohren vom Typ Rapidobat Cretcon HD weisen diese ausgeprägte, lokale Farbtonungleichmäßigkeit nicht auf. Hier sind großflächigere, kaum zu unterscheidende Marmorierungen vorzufinden (Abbildung 6, Abbildung 7).

Abbildung 6: Abbildung zur Farbtongleichmäßigkeit von Stützen aus Betonage A (Nr. 6: Standard-schalrohr, Nr 2: Schalrohr Rapidobat Cretcon HD).

Nach den bisherigen Befunden sind die Stützen aus Standardschalrohren in die Farbtongleichmäßigkeitsklasse FT1 (geringste Anforderungen) einzuordnen. Die Stützen aus Schalrohren des Typs Rapidobat Cretcon HD können der Farbtongleichmäßigkeitsklasse FT3 (höchste Anforderungen, geringe Hell-/Dunkelfärbungen sind zulässig) zugeordnet werden.

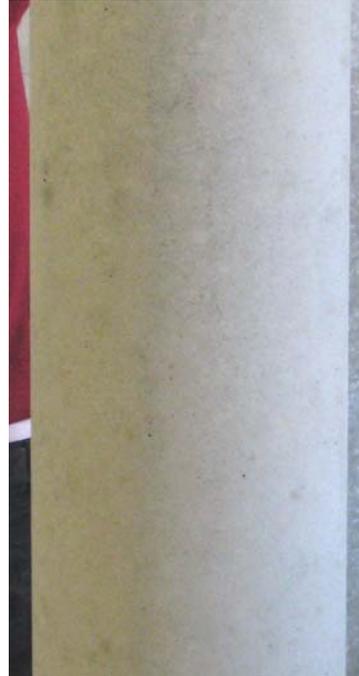
Stützen aus Schalrohren vom Typ Rapidobat Cretcon HD weisen eine viel gleichmäßigere Farbgebung an der matten Oberfläche auf. Vorhandene Marmorierungen sind fast nicht wahrzunehmen und großflächig angelegt. Bei Stützen aus Betonage A zeichnen sich auf der homogen gefärbten Oberfläche große und mittlere Poren ab. Große Poren treten nur vereinzelt und überwiegend im Bereich des Stützenkopfes auf. Die Anzahl der zu erkennenden Poren ist deutlich geringer als bei den Stützen aus Standardschalrohren die ebenfalls bei der Betonage A gefertigt wurden. Bei Stützen aus der Betonage B können fast keine Poren an der Oberfläche wahrgenommen werden.

Abbildung 7: Stütze aus Schalrohr Rapidobat Cretcon HD.

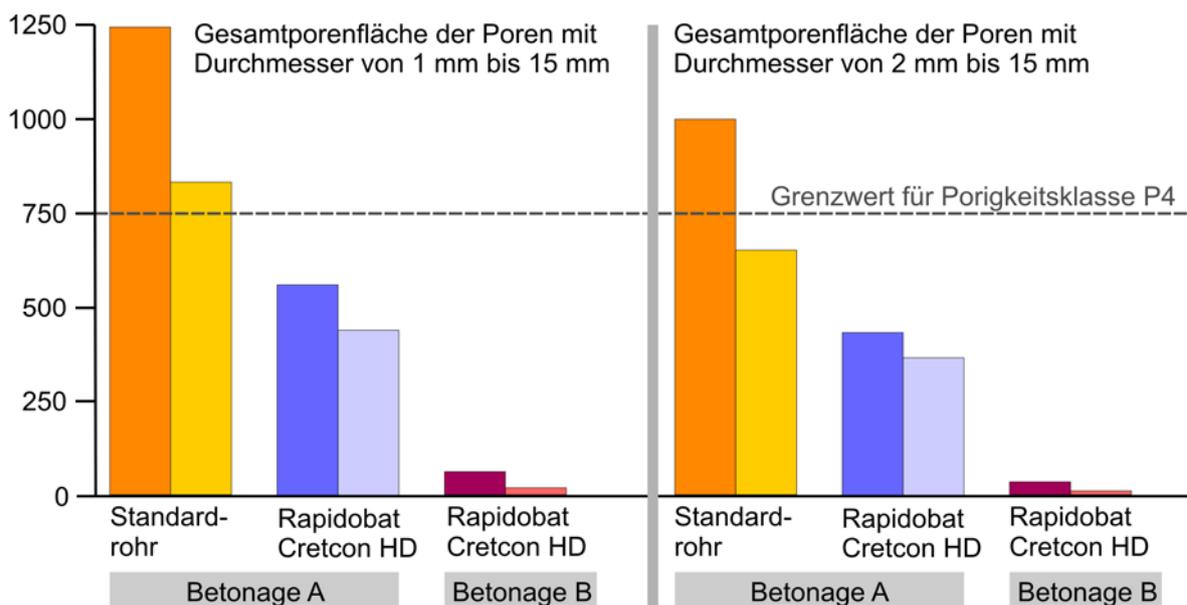
Die Ergebnisse in Tabelle 3 zeigen, dass Stützen aus den Standardrohren bei technisch nicht sachgerechtem Betonieren (Betonage A) nicht mehr in die Porigkeitsklasse P4 eingeordnet werden können. Der Einsatz von Schalrohren vom Typ Rapidobat Cretcon HD führt bei gleichem Betonierprozess zu Porenflächen < 750 mm², so dass eine Klassifizierung in P4 möglich ist. Bei technisch sachgerechtem Betonieren (Betonage B) führt der Einsatz von Schalrohren des Typs Rapidobat Cretcon HD zur fast vollständigen Vermeidung von sichtbetonrelevanten Poren. Damit ist eine sichere und absolut ungefährdete Einordnung in die Porigkeitsklasse P4 möglich.

Bei technisch sachgerechter Betonage werden von den Stützen aus Schalrohren Rapidobat Cretcon HD die im Merkblatt „Sichtbeton“ geforderten Eigenschaften sicher eingehalten und vor allem hinsichtlich der Porenfläche bei weitem übertroffen (siehe auch Abbildung 8). Ursache für die hervorragende Einstufung hinsichtlich der Porigkeit sind die vollständige Abwesenheit von Poren mit Durchmessern > 4 mm sowie die nur sehr geringe Anzahl von Poren mit Durchmessern bis 4 mm (siehe Abbildung 9).

Abbildung 8: Gesamtporenfläche in Abhängigkeit von der Art des Schalrohres und der Qualität der Betonage für die Porendurchmesser 1 – 15 mm sowie 2 – 15 mm.

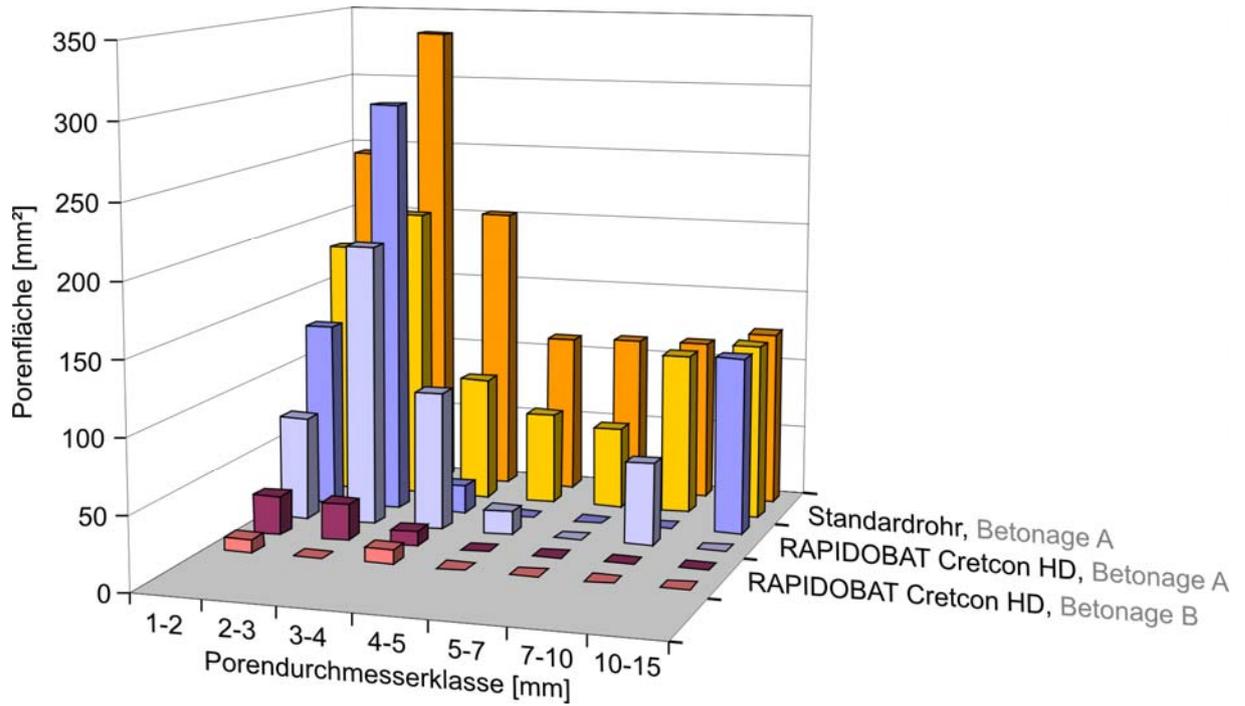
Die an der Prüffläche aufzufindenden Poren wurden hinsichtlich des Durchmessers klassifiziert und den in Tabelle 3 angegebenen Durchmesserklassen zugeordnet. In Verschärfung der Empfehlungen des Merkblattes „Sichtbeton“ wurden hier auch Poren mit Durchmesser ab 1 mm erfasst und zusätzlich bei der Berechnung der summarischen Porenfläche berücksichtigt (Werte in grau hinterlegt). Bei der Berechnung der Porenfläche wurde angenommen, dass alle Poren Kugelporen sind und den mittleren Klassendurchmesser aufweisen. Eine graphische Aufarbeitung der Porenfläche je Porendurchmesserklasse ist in Abbildung 9 zu finden.

Abbildung 9: Angabe der Porenfläche je Porendurchmesserklasse in Abhängigkeit vom Typ der Stützenschalung und Qualität der Betonage (vgl. auch Tabelle 3).
